Prospetto  
nord-est

**ANALISI**

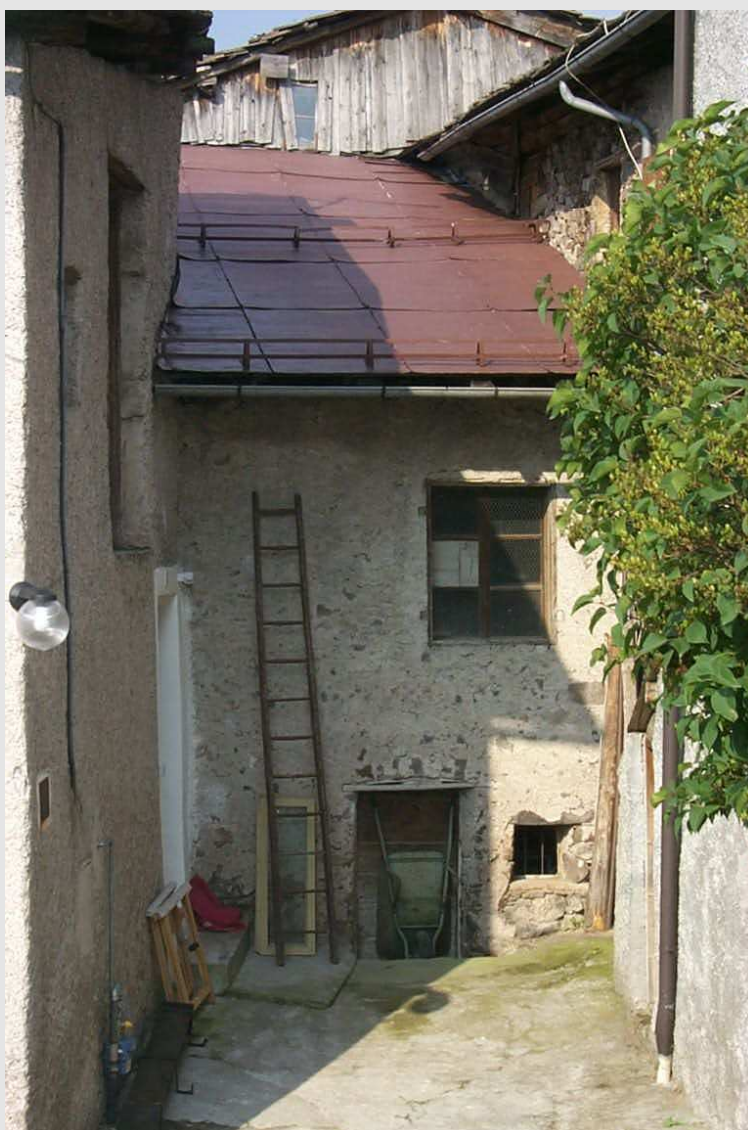
fotografia n.1

| 5 | Degrado | medio | | 6 | Grado di utilizzo | sottoutilizzato |
| 11 | Coperture | lamiera liscia | | Colore | marrone | |
