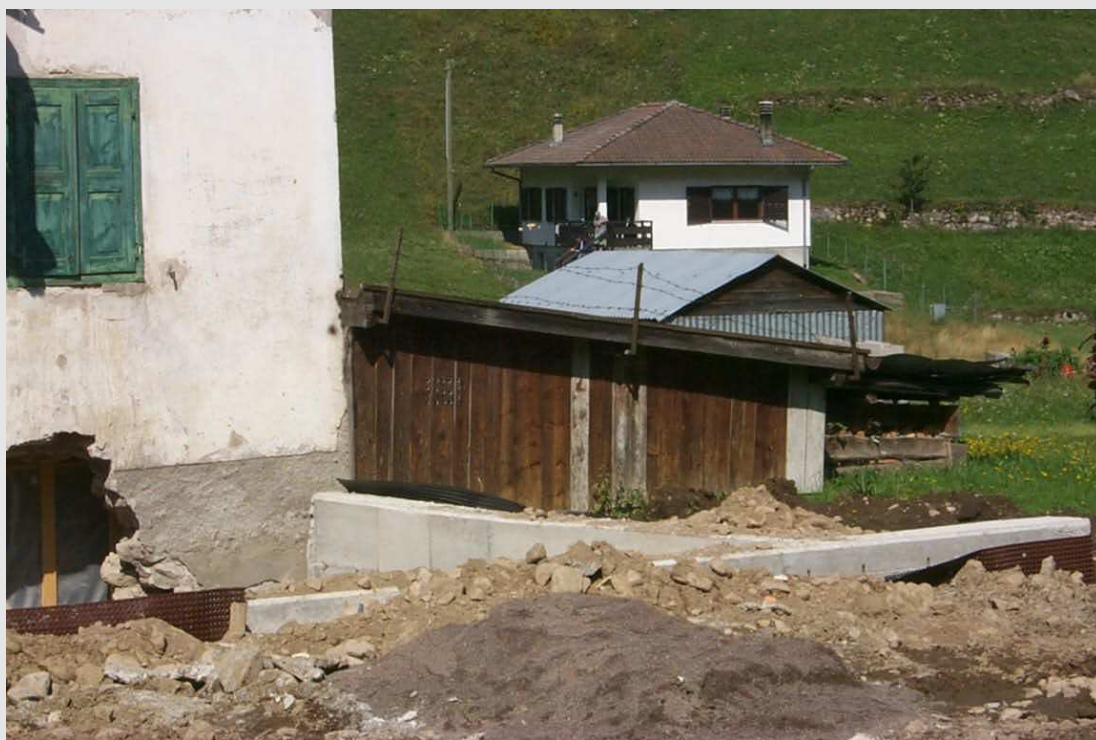
fotografia n.2

Prospetto  
est
