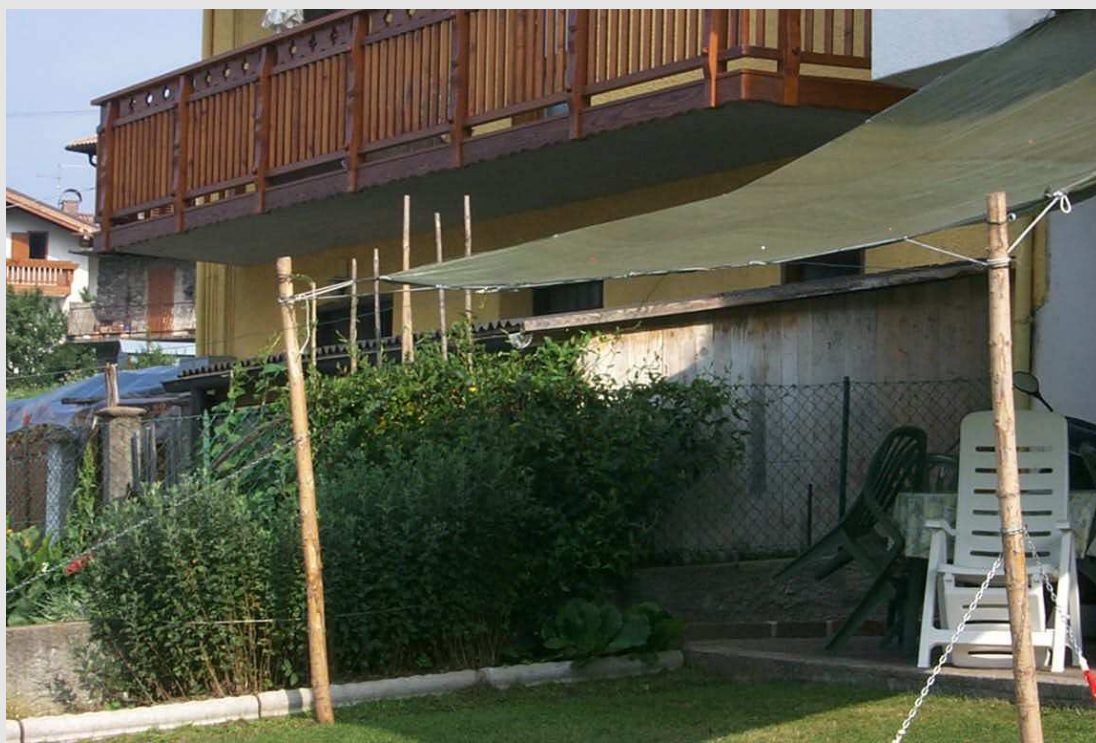
fotografia n.2

Prospetto  
sud

| <b>5</b> | <b>Degrado</b> | medio | | <b>6</b> | <b>Grado di utilizzo</b> | utilizzato |
