# PIANO REGOLATORE GENERALE DEL COMUNE DI BEDOLLO CENSIMENTO DEL PATRIMONIO EDILIZIO TRADIZIONALE

| LOCALITA': <b>Prati della Valle</b> | P.ED. | P.F. <b>5953/1/2</b> | Scheda n. |
| DATA RILIEVO: <b>29.11.2007</b> | C.C. BEDOLLO | | <b>5</b> |

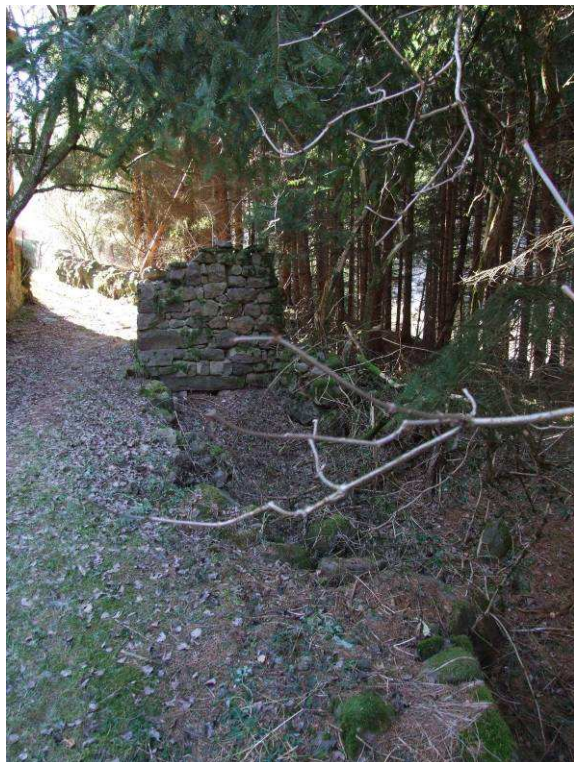
PROSPETTO: NORD-OVEST

| CENSIMENTO DEL PATRIMONIO EDILIZIO TRADIZIONALE | | | Scheda n.<br><b>5</b> |
|---|---|---|---|
| <b>5. CARATTERISTICHE EDIFICIO</b> | ▪ TIPO COSTRUTTIVO (pietra, legno a blockbau, legno a telaio, tamponamento in assito, misto legno/pietra, pietra/mattoni) | ✗ | pietra |
| | ▪ INTONACO (civile tinteggiato, al grezzo, raso sasso, assente ) | ✗ | assente |
| | ▪ ELEVATO | ✗ | |

| CENSIMENTO DEL PATRIMONIO EDILIZIO TRADIZIONALE | | | Scheda n.<br><b>5</b> |
|---|---|---|---|
| | ▪ RUDERE SENZA RICOSTRUZIONE | × | |
