PIANO GENERALE PER LA TUTELA DEGLI INSEDIAMENTI STORICI - BEDOLLO

Schedatura Storica Scheda N: 85

Comune amministrativo:BEDOLLOParticella:P.ED. 461 - 462Comune catastale:BEDOLLOData Rilievo:18/07/2000Indirizzo/località:BedolloRilevatore/i:Carli - Dissegna

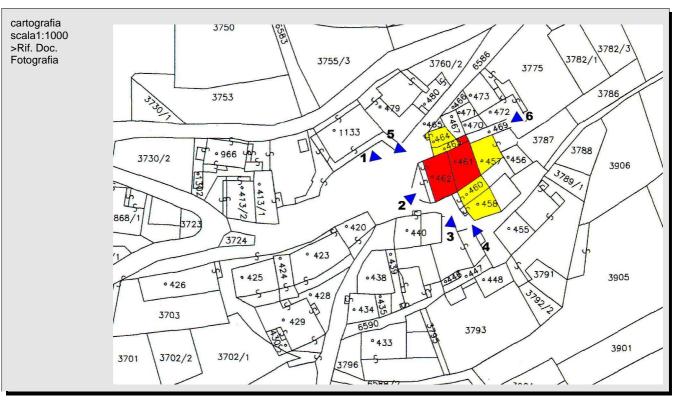
19 Superfetazioni da 1- TETTOIA NON CONFORME ALLE TIPOLOGIE TRADIZIONALI (foto 1) eliminare

2- TAMPONAMENTO POGGIOLO NON CONFORME ALLE TIPOLOGIE

TRADIZIONALI (foto 1)
