## PIANO GENERALE PER LA TUTELA DEGLI INSEDIAMENTI STORICI - BEDOLLO

**Scheda N: 5**

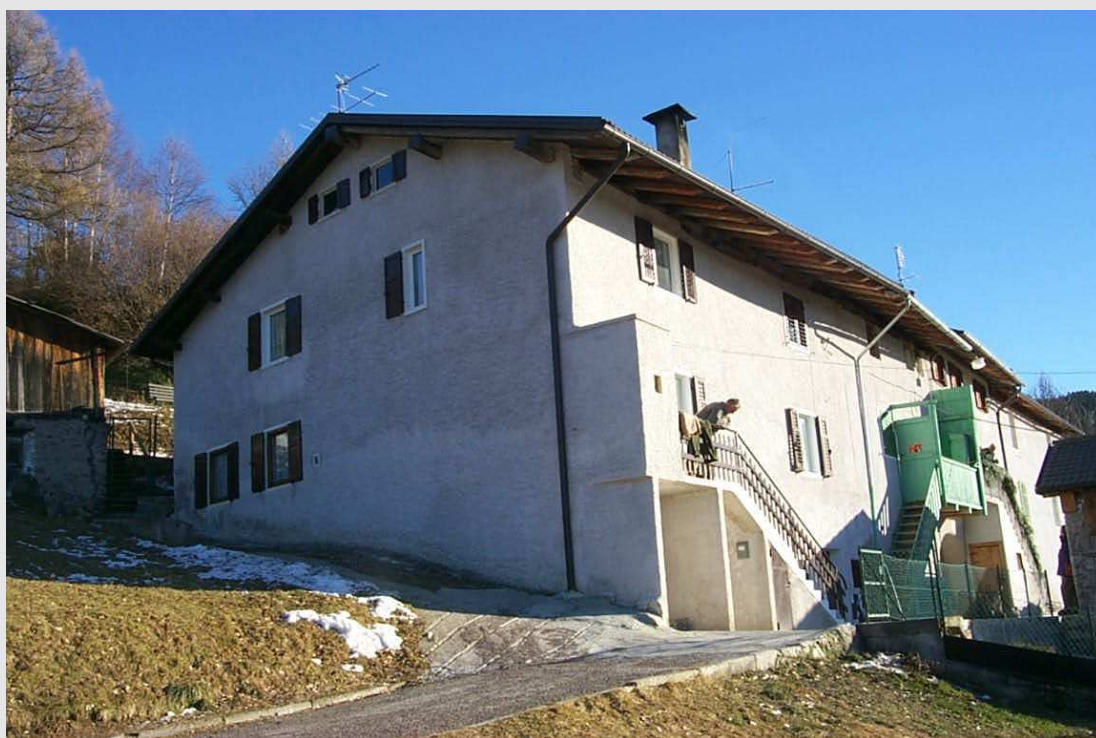
fotografia n. 1

**Prospetto  
nord-ovest**

| <b>19</b> | <b>Superfetazioni da eliminare</b> | 1- SPORCO IN MURATURA TIPOLOGICAMENTE NON CORRETTO (foto 1) | | | |

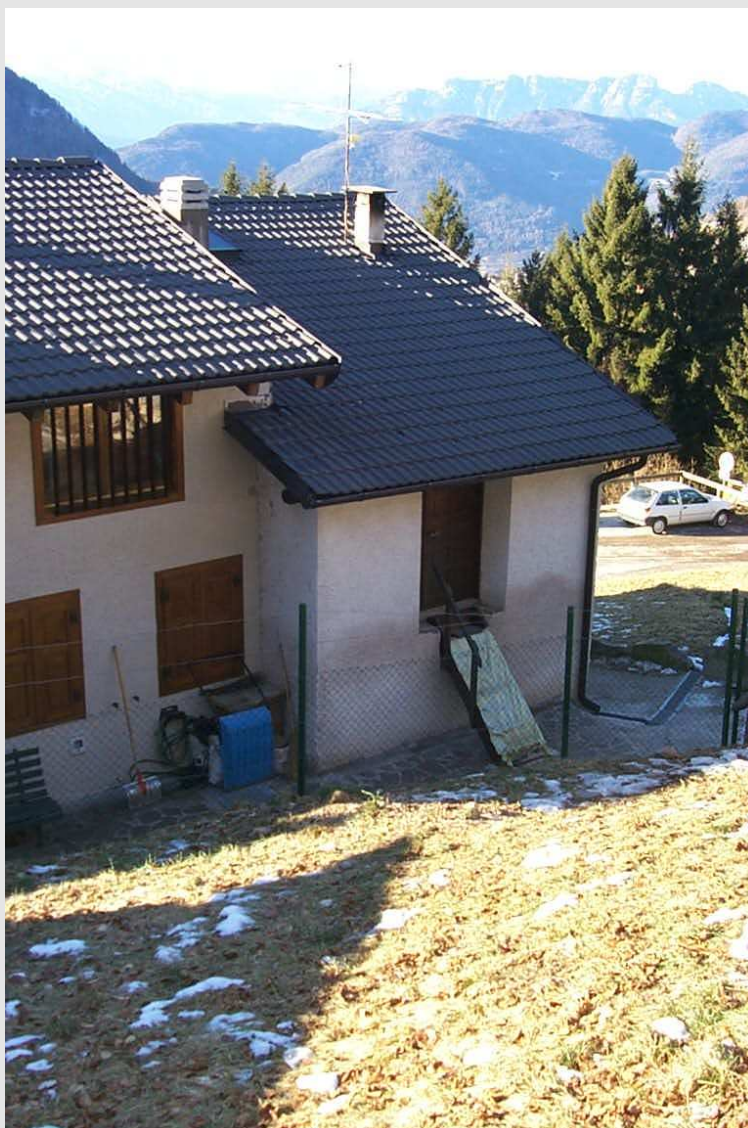
fotografia n. 2

Prospetto  
sud-est
