# PIANO REGOLATORE GENERALE DEL COMUNE DI BEDOLLO CENSIMENTO DEL PATRIMONIO EDILIZIO TRADIZIONALE

| LOCALITA': <b>Tafan</b> | P.ED. <b>1261</b> | P.F. | Scheda n. |
| DATA RILIEVO: <b>18.10.2001</b> | C.C. BEDOLLO | | <b>44</b> |

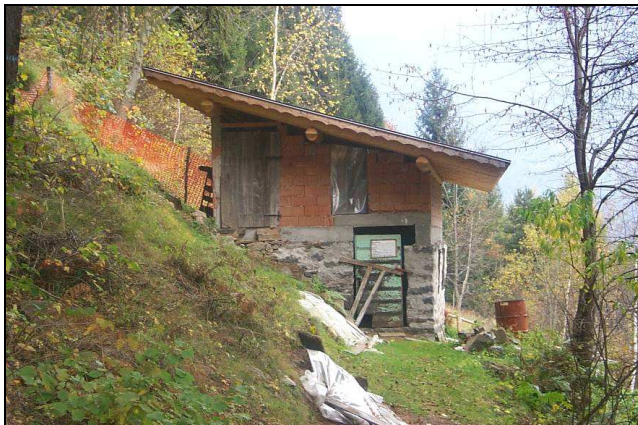
PROSPETTO: SUD-OVEST

| CENSIMENTO DEL PATRIMONIO EDILIZIO TRADIZIONALE | | | Scheda n.<br><b>44</b> |
|---|---|---|---|
| <b>5. CARATTERISTICHE EDIFICIO</b> | ▪ TIPO COSTRUTTIVO (pietra, legno a blockbau, legno a telaio, tamponamento in assito, misto legno/pietra, pietra/mattoni) | × | pietra/mattoni |
| | ▪ TETTO (a 4 falde, a 2 falde, a 1 falda, piano) | × | a 1 falda |
| | ▪ MANTO DI COPERTURA (scandole, lastre di porfido, lamiera, tegole cemento, coppo, canadesi, marsigliesi) | × | scandole |
| | ▪ INTONACO (civile tinteggiato, al grezzo, raso sasso, assente ) | × | assente |
| | ▪ ALTERATA (grado notevole): interventi su struttura, tipo costruttivo, volume, tipologia facciate, fori, tetto. | × | |
| <b>7. DEGRADO</b> | ▪ NULLO | × | |

| CENSIMENTO DEL PATRIMONIO EDILIZIO TRADIZIONALE | | | Scheda n.<br><b>44</b> |
|---|---|---|---|
| | ▪ RISTRUTTURAZIONE EDILIZIA | × | |
| | ▪ IN SOPRAELEVAZIONE | × | da realizzare tetto a 2 falde |
