# PIANO REGOLATORE GENERALE DEL COMUNE DI BEDOLLO CENSIMENTO DEL PATRIMONIO EDILIZIO TRADIZIONALE

| LOCALITA': <b>Ceramonte</b> | P.ED. <b>951, 952</b> | P.F. | Scheda n. |
| DATA RILIEVO: <b>23.04.2002</b> | C.C. BEDOLLO | | <b>162</b> |

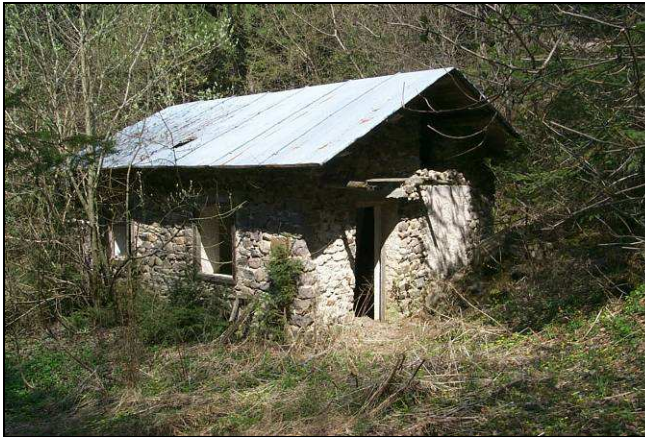
| DOCUMENTAZIONE FOTOGRAFICA | | Scheda n.<br><b>162</b> |
|---|---|---|
| <p><b>PROSPETTO: SUD-EST e SUD-OVEST</b></p> | <p><b>PROSPETTO: SUD-EST</b></p> | |

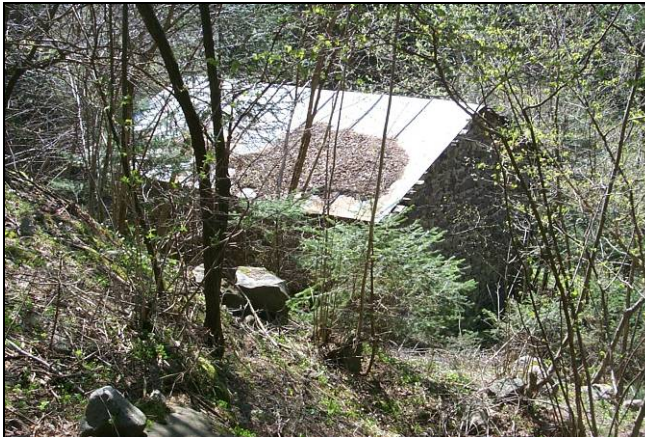
| DOCUMENTAZIONE FOTOGRAFICA | | Scheda n.<br><b>162</b> |
|---|---|---|
| <p><b>PROSPETTO: NORD-EST</b></p> | <p><b>PROSPETTO:</b></p> | |
