## PIANO GENERALE PER LA TUTELA DEGLI INSEDIAMENTI STORICI - BEDOLLO

**Scheda N: 50**

| <b>Comune amministrativo:</b> BEDOLLO | <b>Particella:</b> P.ED. 534 |
| <b>Indirizzo/località:</b> Bedollo | <b>Rilevatore/i:</b> Carli - Dissegna |

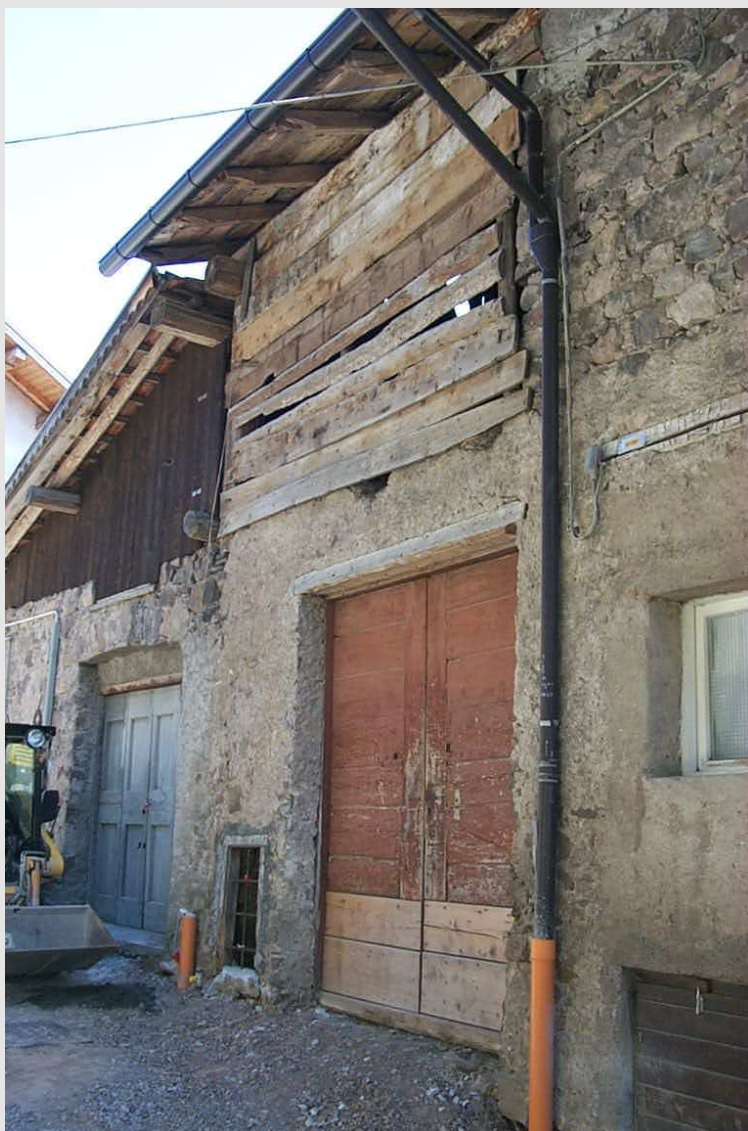
fotografia n.1

**Prospetto  
nord-est**

| <b>5</b> | <b>Degrado</b> | medio | | <b>6</b> | <b>Grado di utilizzo</b> | sottoutilizzato |
| <b>11</b> | <b>Coperture</b> | lastre di porfido | | <b>Colore</b> | naturale | |
