## PIANO GENERALE PER LA TUTELA DEGLI INSEDIAMENTI STORICI - BEDOLLO

**Scheda N: 58**Rilevatore/i: Carli

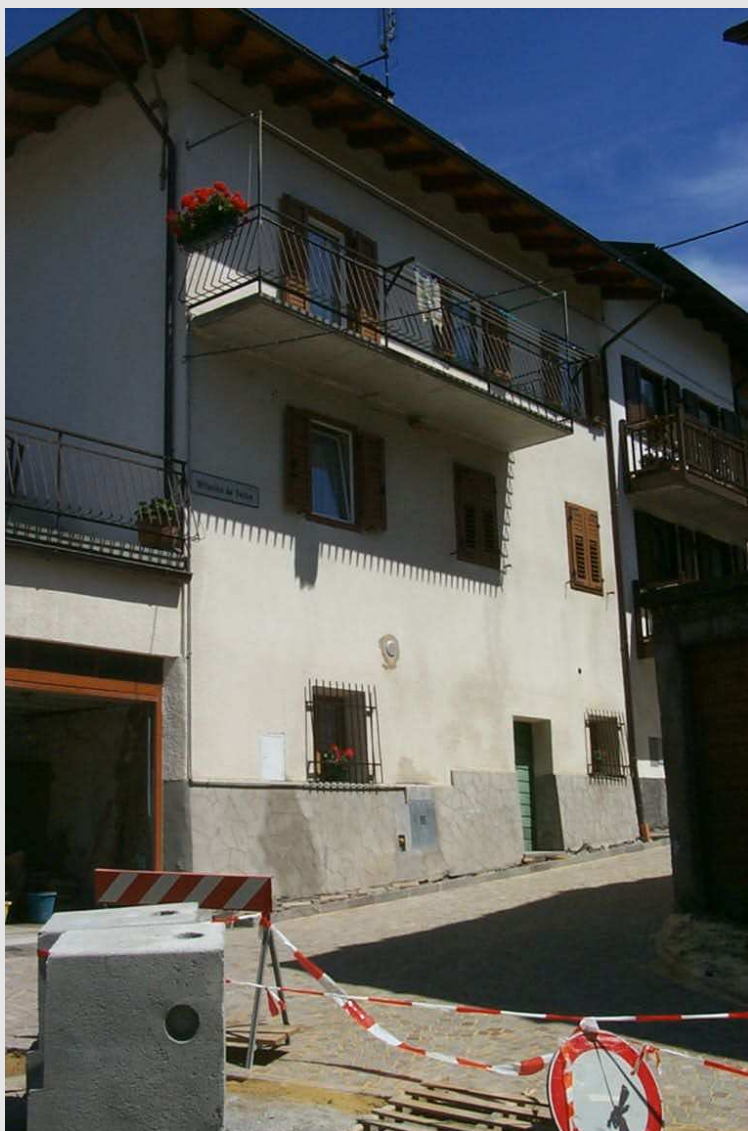
fotografia n.2

A photograph of a two-story white building with a tiled roof and balconies, situated in a village square. The building has a covered entrance and is surrounded by other structures and a mountain in the background. A red tractor is visible in the foreground.

**Prospetto  
nord-ovest**
